## บทคัดย่อ

## ความนำ

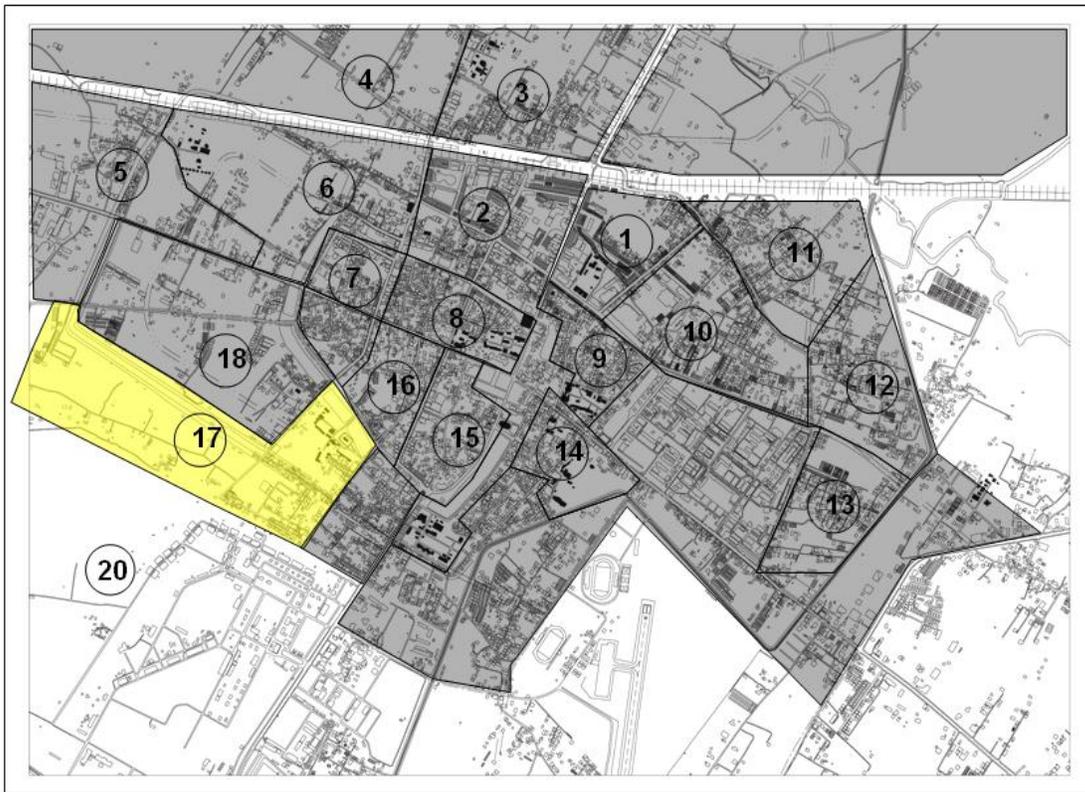
ภาพประกอบ 1 แสดงภาพบริเวณ ชุมชนพหุวัฒนธรรม เทศบาลเมืองสุรินทร์

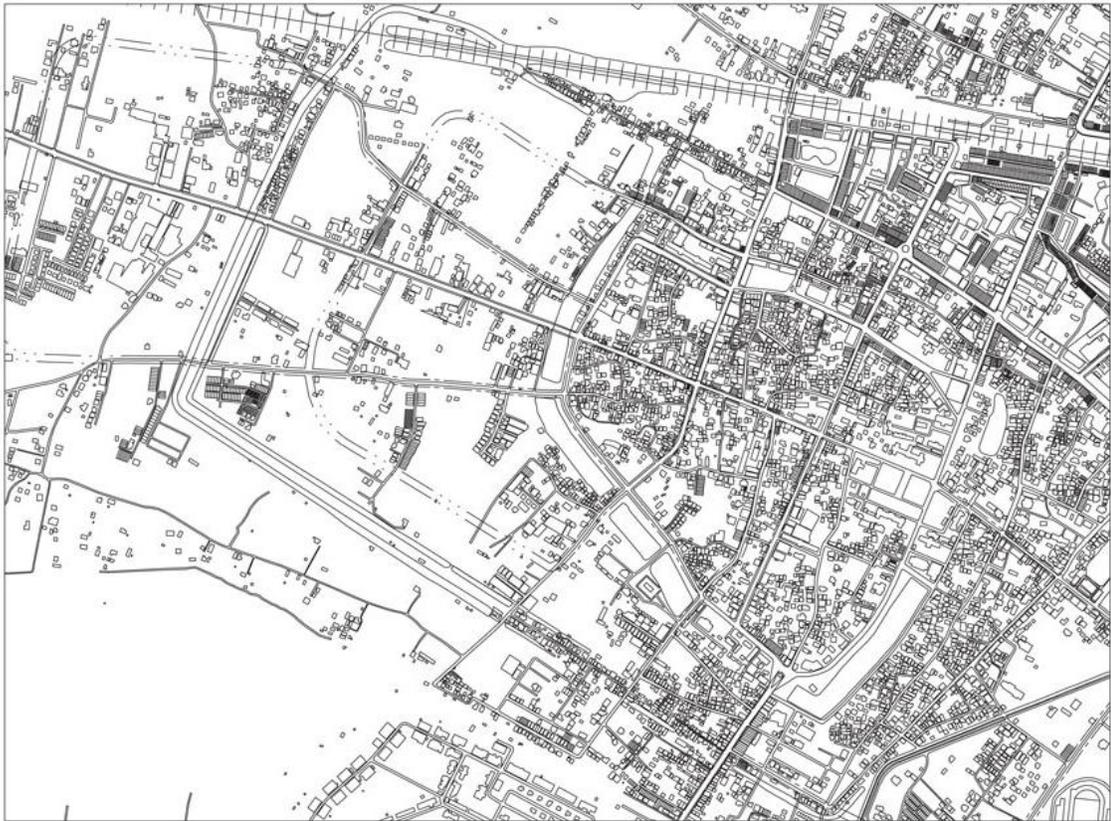
รูปภาพ 2 แสดงแผนที่ ชุมชนพรหมเทพและบริเวณชุมชนตามแนวคูเมือง โคยรอบ จังหวัดสุรินทร์

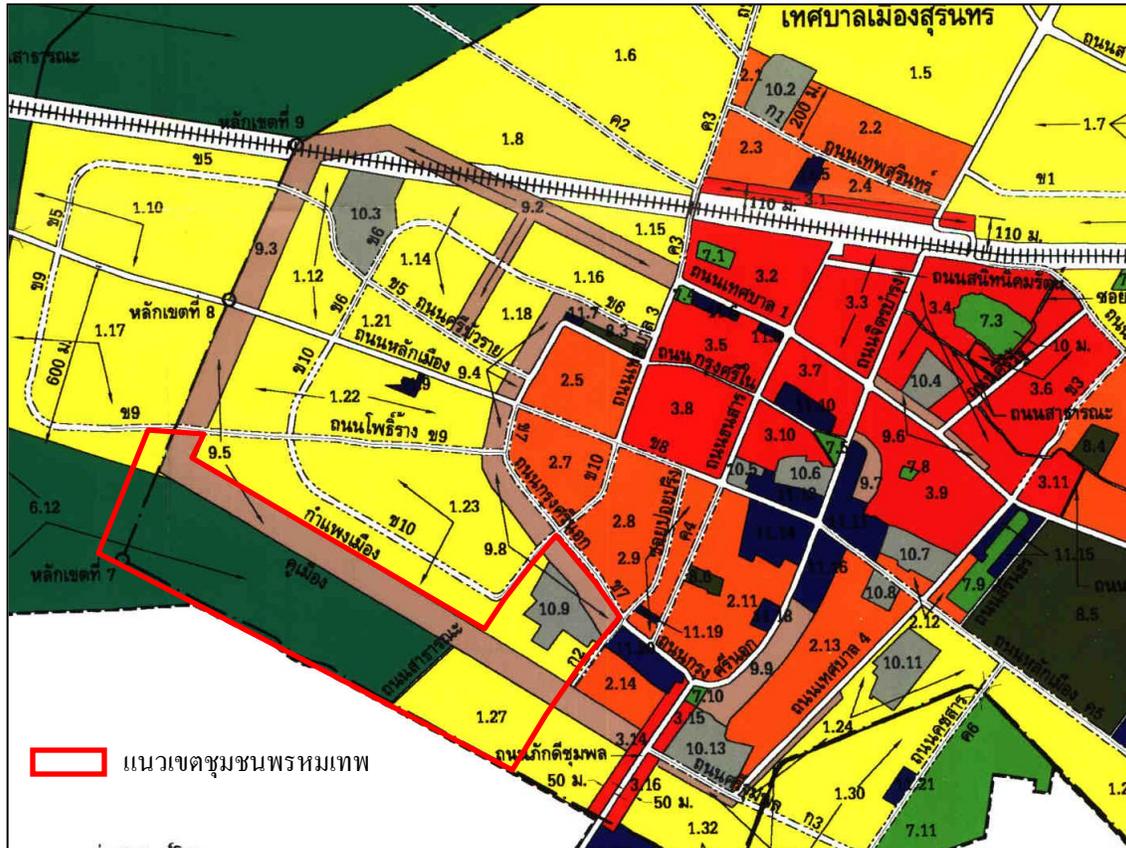
รูปภาพ 4 แสดงภาพขยายผังการใช้ประโยชน์ที่ดินบริเวณ ชุมชนตามแนวคูเมือง จังหวัดสุรินทร์

**ลักษณะการใช้ประโยชน์ที่ดิน** มีการกำหนดหรือ ควบคุมเกี่ยวกับการใช้ประโยชน์ที่ดิน บริเวณพื้นที่ชุมชนพรหมเทพ และพื้นที่ข้างเคียงเป็นการใช้ประโยชน์ที่ดินประเภทที่อยู่อาศัย (สีเหลือง) โดยส่วนใหญ่บริเวณแนวเขตกำแพงเมือง -คูเมืองที่ถูกกำหนดให้เป็นประเภท อนุรักษ์โบราณสถานและโบราณวัตถุ (สีน้ำตาล) โดยมีทิศเหนือเป็นประเภทที่อยู่อาศัย (สีเหลือง) ทิศใต้ติดกับค่ายทหารวิวัฒโยธิน ทิศตะวันตกเป็นประเภทที่อยู่อาศัย (สีเหลือง)และประเภทชนบทและเกษตรกรรม (สีเขียว) ทิศตะวันออกเป็นประเภท สถาบันศาสนา (สีเทาอ่อน)และประเภทที่อยู่อาศัยหนาแน่นปานกลาง (ดูภาพที่ 4)

จากการลงศึกษาพื้นที่พบว่ายังมีการใช้ประโยชน์ที่ดินเช่นเดิม แต่เมื่อมองในภาพรวมในผังการใช้ประโยชน์ที่ดินปี พ.ศ.2549 พบว่าการกำหนดประเภทการใช้ที่ดินบริเวณนี้ อาจเป็นอีกปัจจัยหนึ่ง ที่ทำให้เกิดปัญหาการบุกรุกเพิ่มขึ้นในภายหลัง เนื่องจากพื้นที่โดยรอบถูกกำหนดให้เป็นประเภทที่พักอาศัยเกือบทั้งหมด

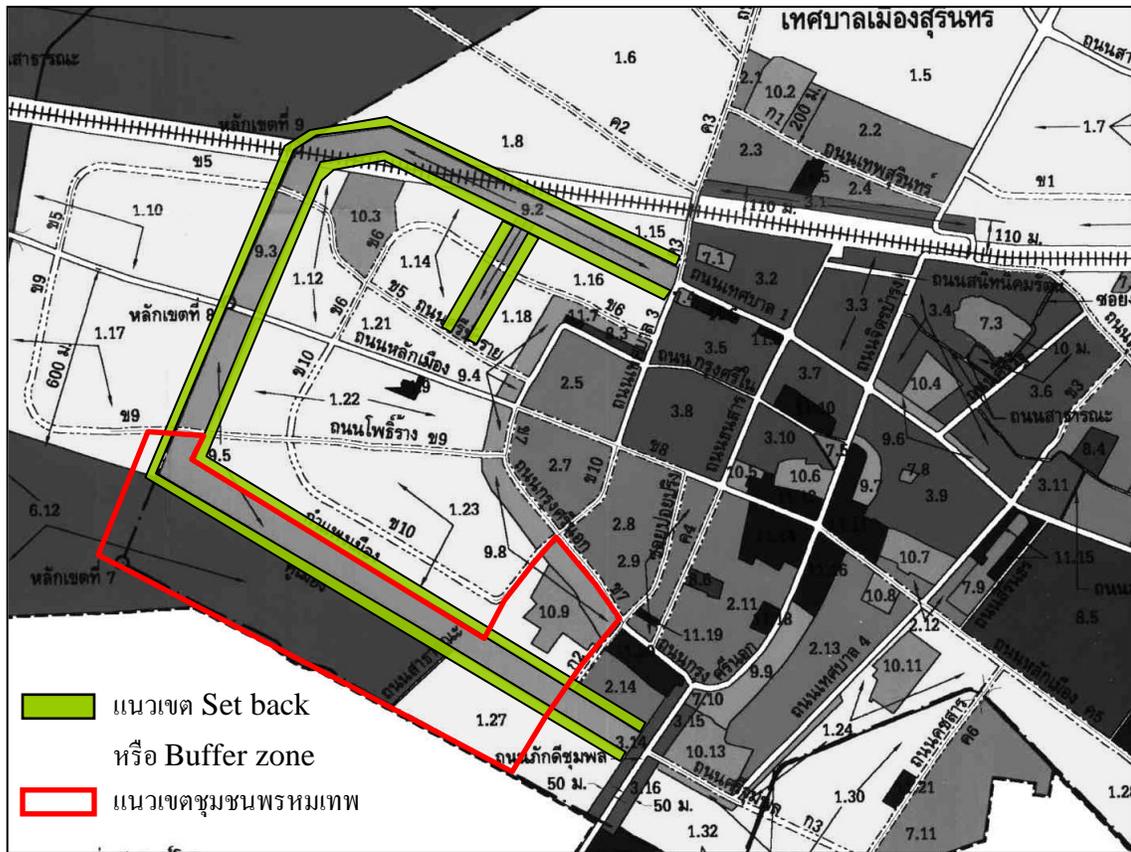
รูปภาพ 5 แสดงภาพตัวอย่างการกำหนดการใช้ประโยชน์ที่ดินบริเวณชุมชนตามแนวคูเมือง จังหวัดสุรินทร์

ข้อเสนอแนะ คือ การกำหนดการใช้ประโยชน์ที่ดินควรมีการกำหนดการถอยร่นหรือ การเว้นระยะห่างจากแนวเขตโบราณสถาน โบราณวัตถุ หรือ กำหนดประเภทการใช้ประโยชน์ที่ดิน เป็น Buffer zone หรือ เป็นพื้นที่สีเขียวเพื่อสงวนไว้จากแหล่งที่อยู่อาศัยหรือแหล่งอื่นๆ เพื่อเป็นการป้องกันมิให้มีการรุกล้ำหรือเข้าไปใกล้แหล่งโบราณสถานเกินไป และยังช่วยให้เน้นถึงความสำคัญของพื้นที่โบราณสถาน และยังช่วยในเรื่องมุมมอง หรือทัศนวิสัยในการเป็นจุดสังเกตของผู้พบเห็นอีกด้วย และควร Set back จากแนวเขตโบราณสถาน ประมาณ 10-20 เมตร ตลอดแนวเขตกำแพงเมือง คูเมือง ดังภาพตัวอย่าง (ดูภาพที่ 5)

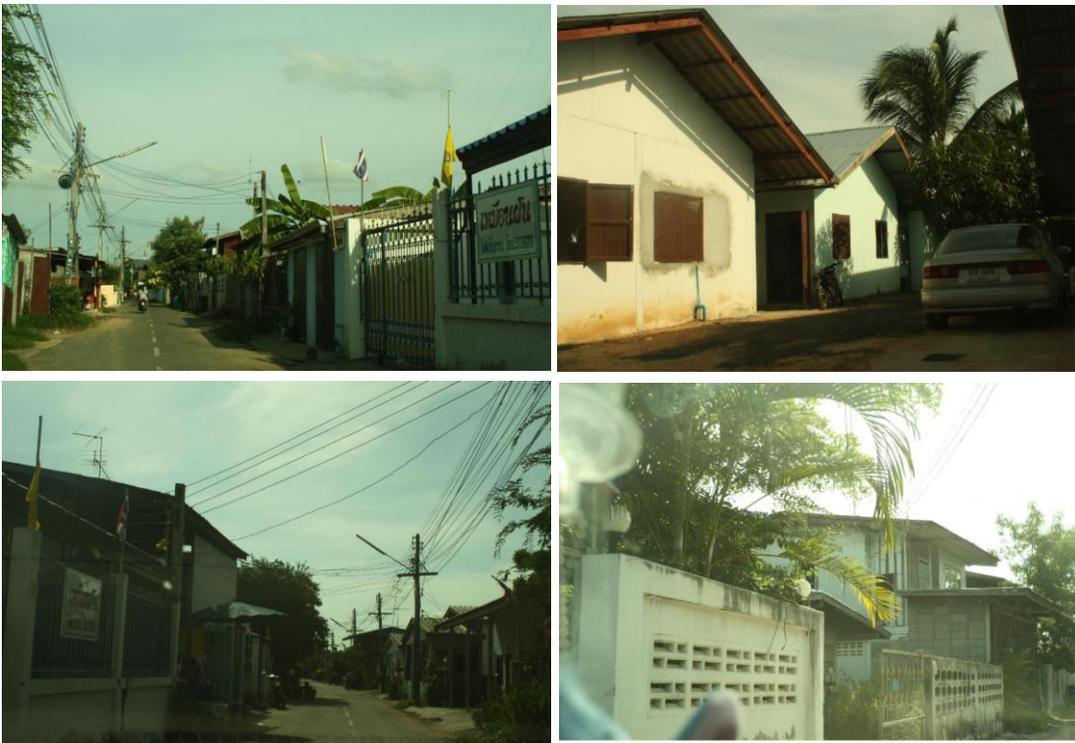
รูปภาพ 6 แสดงภาพโดยทั่วไป ที่มีทั้ง บ้านพักออาศัยและบ้านเช่า

ปัญหาที่พบ คือ การใช้ประโยชน์ที่ดินยังเป็นประเภทที่พักออาศัยอยู่เช่นเดิม แต่มีการเปลี่ยนแปลงเจ้าของและเปลี่ยนแปลงการใช้งานของประเภทอาคารไป จากบ้านพักออาศัยแบบไม้ หรือ บ้านพักออาศัยกิ่งถาวร ก็เปลี่ยนเป็นบ้านพักออาศัย ครึ่งไม้ครึ่งปูนหรือ แบบที่พักออาศัยแบบถาวร และมีการเปลี่ยนแปลงหรือขยายต่อเติมเป็นห้องเช่า หรือ ห้องแถวสำหรับการเช่า

ตั้งแต่อดีตจนถึงปัจจุบัน ทางหน่วยงานราชการยังไม่มีการเข้ามาดูแล และแก้ไขปัญหา หรือเข้ามาบริหารจัดการให้มีความชัดเจน เนื่องจากบ้านพักออาศัยบาง หลังในส่วนของกลุ่มคนที่บุกรุก ต้องเสียค่าเช่าที่ให้กับทางรัฐ แต่ในบางหลังไม่ต้องเสีย จึงสร้างความไม่ชัดเจนให้คนในชุมชนเป็นอย่างมาก (ดูภาพที่ 6)

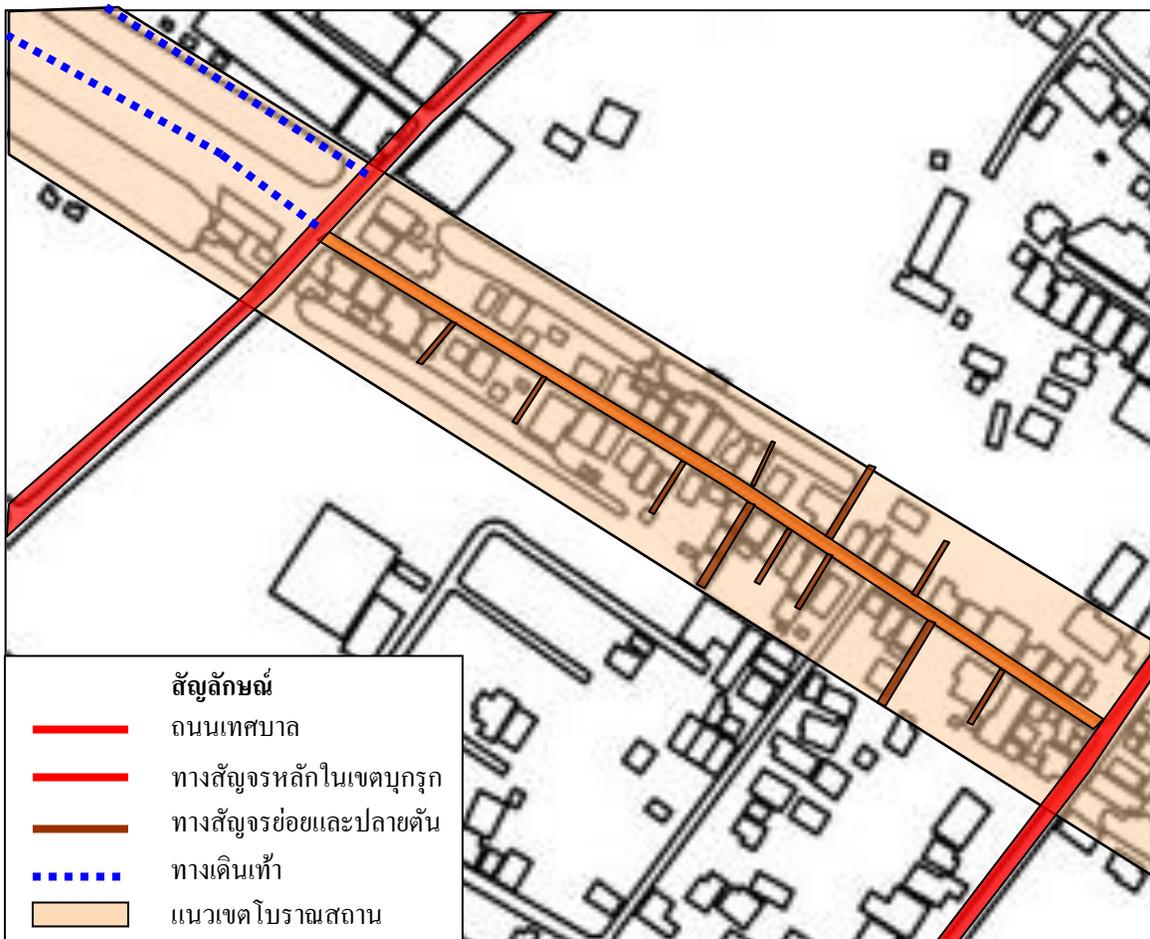
รูปภาพ 7 แสดงภาพระบบการสัญจรบริเวณชุมชนตามแนวคูเมือง จังหวัดสุรินทร์

**ระบบการสัญจร** ลักษณะการสัญจรเมื่อในอดีต มีการใช้เป็นเส้นทางคมนาคม อยู่บนสันกำแพงเมือง คูเมืองนี้มายาวนานแล้ว สาเหตุเพราะ บนสันกำแพงมีลักษณะราบ ไม่เป็นกำแพงที่เห็นเด่นชัดนัก จึงสามารถสัญจรผ่านไปมาหาผู้กับชุมชนอื่นๆ ได้ จนถึงปัจจุบัน เส้นทางสัญจรมีลักษณะเป็นเส้นแนวตามยาว สะดวกในการเข้าถึงทุกครัวเรือน แต่มีขนาดถนนที่เล็กแคบและ ไม่มีทางเดินเท้าหรือ ฟู ตบาตร ในพื้นที่ที่บุกรุก มีระยะทางยาวประมาณ 300 เมตร จากต้นซอยถึงปลายซอย

จากการลงพื้นที่พบว่า ระบบการสัญจรของชุมชนนี้ มีอยู่เส้นทางเดียว คือ เป็นเส้นทางแกนหลัก ในการเข้าหรือออกจากบ้านพักอาศัยทุกหลัง เมื่อสำรวจด้านหลังของบ้านพักอาศัยบางหลังทางฝั่งทิศตะวันตก จะพบว่ามีการสัญจรผ่านภายในไปยังบ้านหลังที่อยู่ท้ายสุด และมีการใช้ทางสัญจรร่วมกัน ระหว่างบ้านหลังสุดท้าย ถึงบ้านหลังติดถนนเส้นหลัก โดยมีระยะความกว้างของเส้นทาง ประมาณ 1.00 – 1.50 เมตร ระบบการสัญจรนั้นเป็นอีกหนึ่งปัจจัย ที่ก่อให้เกิดการขยายตัวของชุมชนขึ้น โดยเริ่มต้นมาจากการสัญจรทางเดินเท้า และในอนาคตมีแนวโน้มที่จะเกิดการขยายตัวของชุมชนเพิ่มขึ้น

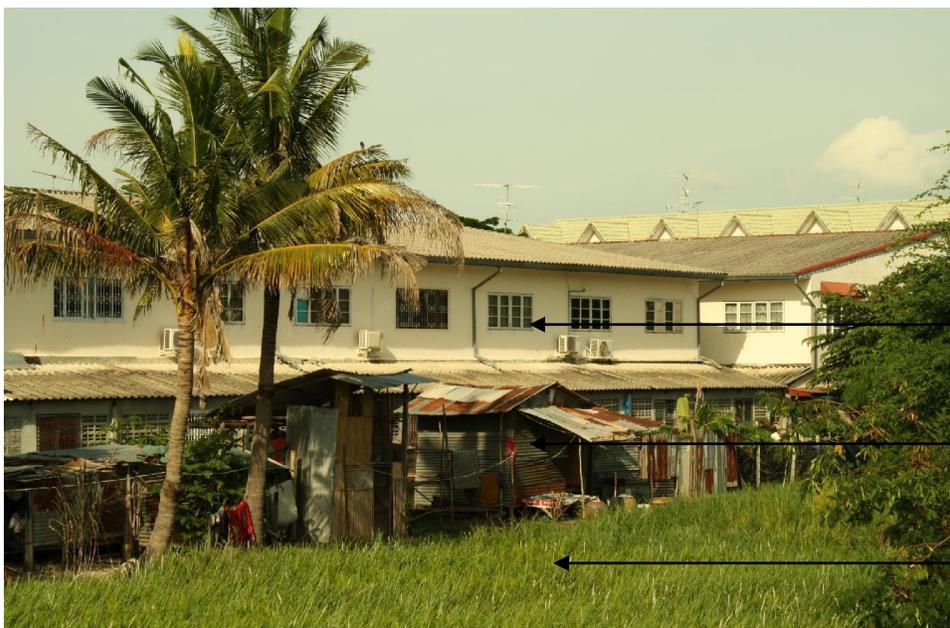
ด้านหลังหมู่บ้านทาว์เฮาส์

กลุ่มที่อยู่อาศัยบุกรุกเพิ่มเติม

คูเมืองโบราณ

รูปภาพ 9 แสดงภาพการขยายตัวของชุมชน โดยการบุกรุกบริเวณด้านหลังหมู่บ้านทาว์เฮาส์จังหวัดสุรินทร์

ความหนาแน่นของชุมชนจึงเพิ่มขึ้นและมีแนวโน้มที่จะมีการขยายตัวออกไปอีก โดยการสังเกตทั้งภาพถ่ายทางอากาศ ในแต่ละช่วงปี และที่เห็นได้ชัดที่สุด คือ การลงสำรวจพื้นที่พบว่า มีการปลูกสิ่งก่อสร้างบริเวณริมคูน้ำ(คูเมือง) ซึ่งอยู่ระหว่างแนวเขตที่ดินเอกชน (หลังหมู่บ้านทาว์เฮาส์) และเขตโบราณสถานจากการลงสำรวจพื้นที่ เมื่อวันที่ 25 มิถุนายน 2552 และยังมีการเข้าไปรุกล้ำเขตพื้นที่โบราณสถานอย่างต่อเนื่อง อีก 1-2 หลัง (ดูภาพที่ 8)

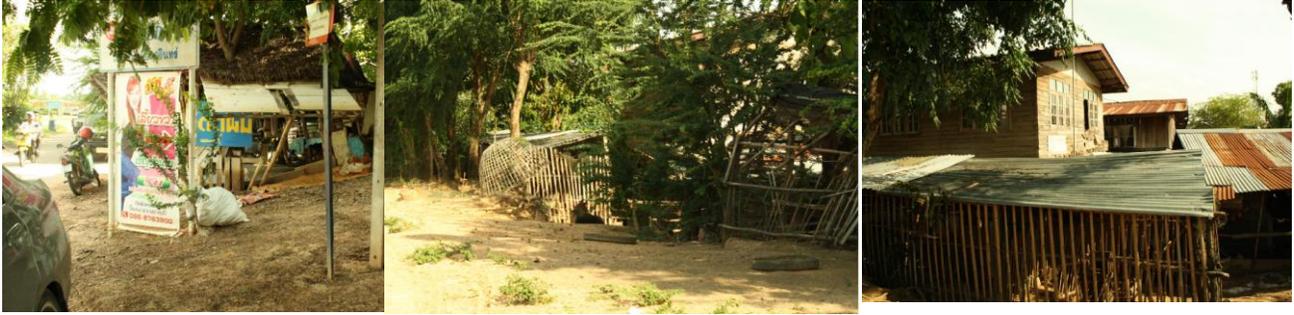
รูปภาพ 9(ต่อ) แสดงภาพการขยายตัวของชุมชน โดยการบุกรุกบริเวณชุมชนตามแนวคูเมือง จังหวัดสุรินทร์

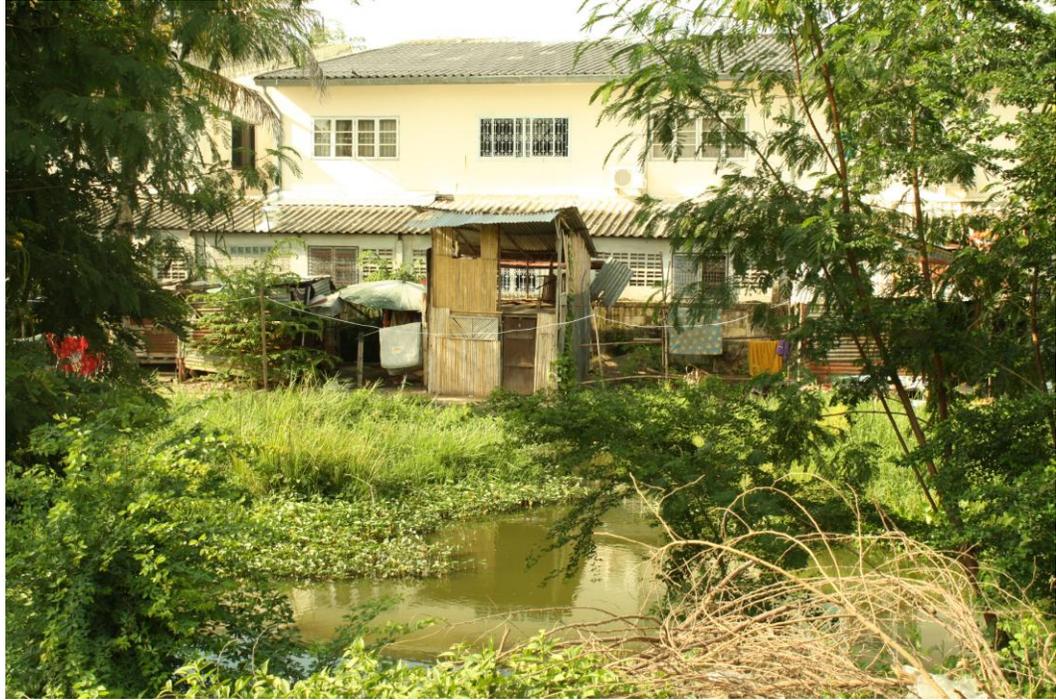
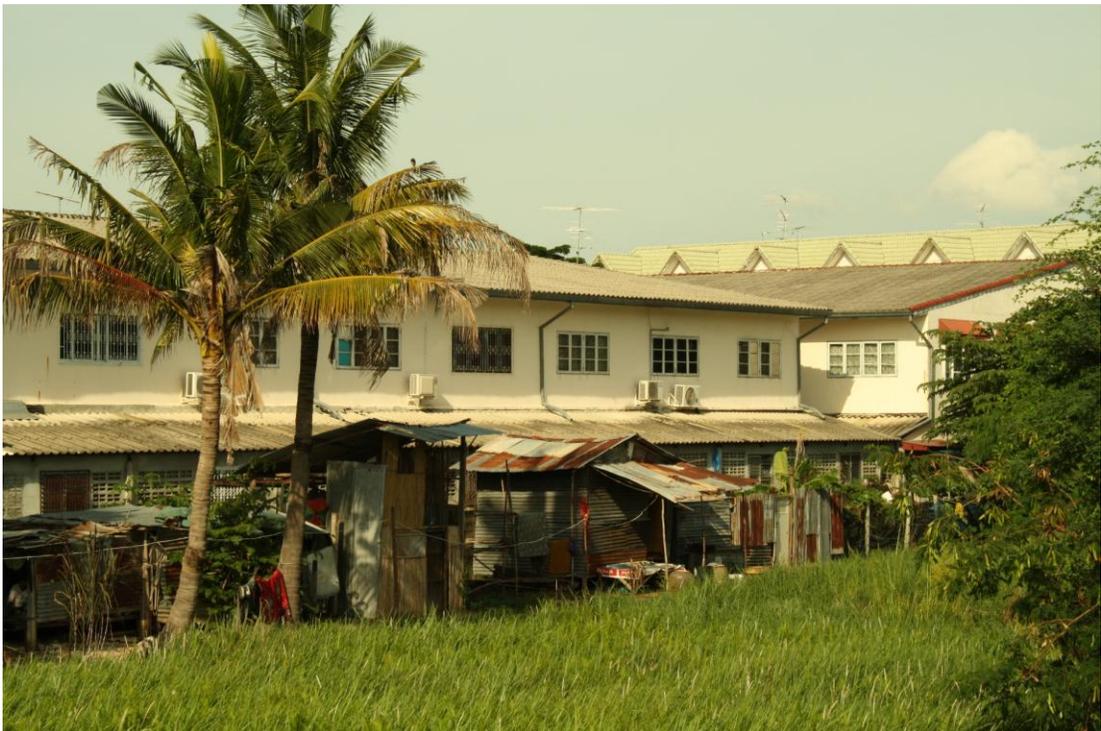
รูปภาพ 10 แสดงภาพอาคารชุมชน โดยการบุกรุกบริเวณชุมชนตามแนวคูเมือง จังหวัดสุรินทร์

รูปภาพ 10 (ต่อ) แสดงภาพอาคารชุมชน โดยการบุกรุก บริเวณชุมชนตามแนวคูเมือง จังหวัดสุรินทร์

ที่พักอาศัยกลุ่มแรกๆที่เข้ามาบุกรุกพื้นที่ จะเป็นบ้านพักอาศัยลักษณะยกพื้นสูง หรือ เป็นบ้านไม้ 2 ชั้น หรือ บ้านไม้ชั้นเดียว และบ้านพักอาศัยแบบไม่ถาวร สาเหตุที่เป็นมาเช่นนี้เพราะ ในอดีตผู้เข้ามาบุกรุกพื้นที่เพื่อตั้งถิ่นฐานกลุ่มแรกๆ คือ ข้าราชการและประชาชนทั่วไป รวมถึงผู้มีรายได้น้อยที่ไม่มีที่ทำกิน และส่วนใหญ่มีแหล่งงานอยู่ใกล้ชุมชน รูปแบบที่พักอาศัยเหล่านี้มีมาจนถึงปัจจุบัน และมีการปรับปรุงซ่อมแซม ต่อเติมเรื่อยมา

ปัญหาที่พบในปัจจุบัน แตกต่างจากการเข้ามาบุกรุกในช่วงแรกๆมาก คือ จากเดิมที่เคยเข้ามาจับจองพื้นที่ เพื่อปลูกสร้างที่อยู่อาศัยทั้งแบบถาวร และไม่ถาวร ปัจจุบันการเข้ามาจับจองเพื่อบุกรุกใหม่นั้น เริ่มจากการสร้างสิ่งปลูกสร้างเล็กๆ เช่น ชุมนขายของ, ร้านบริการบางชนิด, คอกวัวและควาย, เฝิงไม้, ที่พักอาศัยแบบฝาผนังและหลังคาสังกะสี และที่พักอาศัยที่ประกอบด้วยเศษวัสดุเหลือทิ้ง

ขนาดของที่อยู่อาศัยที่บุกรุกกลุ่มใหม่นี้ มีขนาดไม่ใหญ่นัก เพียงพอต่อการใช้เพียงแค่อาศัยหลับนอน ดังนั้นในอนาคตที่พักอาศัยขนาดเล็กนี้ จะเริ่มพัฒนา ซ่อมแซม ปรับปรุง หรือต่อเติมเพื่อให้เกิดความมั่นคงขึ้นเรื่อยๆ นี่จึงเป็นอีกวิธีหนึ่งในการบุกรุกพื้นที่โบราณสถานนี้
